昨年の台風で損傷 西宮・鳴尾橋 橋桁420トン持ち上げ撤去

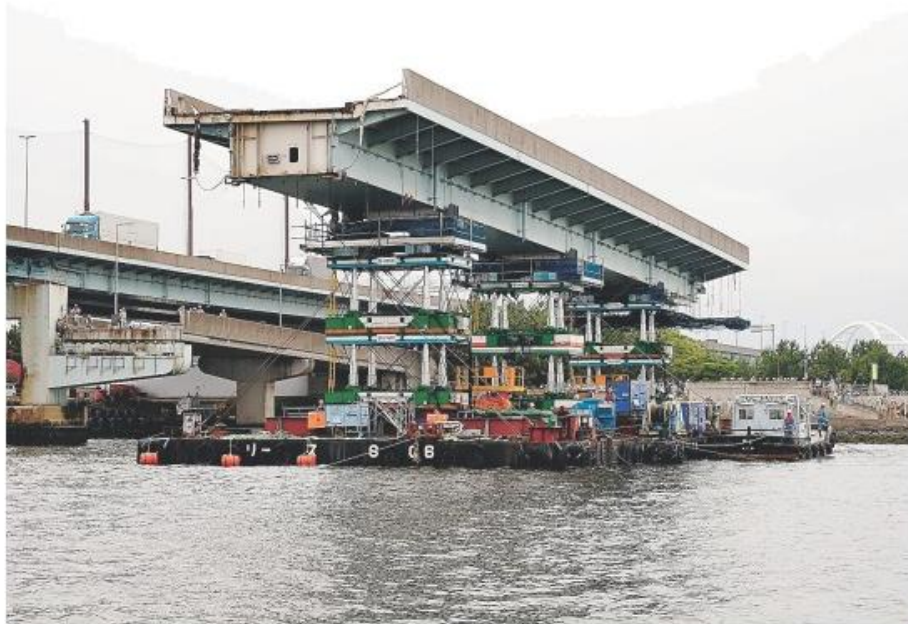
台船に積んだジャッキで持ち上げられ、慎重に撤去される鳴尾橋の橋桁。2日午後、西宮市（撮影・斎藤雅志）

昨年9月の台風21号で船舶が衝突した西宮市の鳴尾橋（県道芦屋鳴尾浜線）で2日、損傷した橋桁が撤去された。現場の水深などからクレーン船が使えず、台船に積んだジャッキで橋桁を下から持ち上げる珍しい工法が用いられた。9月末に全面復旧の見込みで、それまで全線通行止めとなる。

兵庫県西宮土木事務所によると昨年9月4日、停泊中の船舶が強風で流され、甲子園浜と鳴尾浜を結ぶ鳴尾橋に衝突、橋桁が約40メートル離れた。昨年末から東行きのみ通行可としたが、工事に伴い6月中旬から再び全線通行止めとしている。

現場は水深が浅い上、阪神高速湾岸線が並走し、作業効率のいいクレーン船が使えなかった。このため台船に6台のジャッキを積み、潮位の上昇も利用しながら長さ約60メートル、重さ約420トンの橋桁を持ち上げ撤去した。新しい橋桁も同じ方法で設置した後、道路の舗装などを行う。
