南あわじ 緑色の湖にかかる古びた橋…。そう思いきや、これは昔のダムらしい。南あわじ市八木馬回にある「旧成相池堰堤」。完成から71年たつ今年、公益社団法

役割終えたダム 今も湖に沈む

旧成相池堰堤が土木遺産

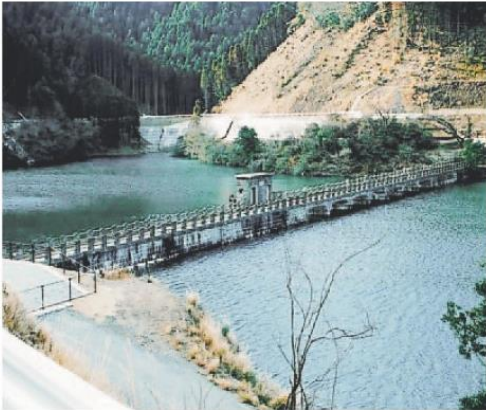
管理する淡路県民局洲本土木事務所によると、堰堤の高さは33m。橋のように見えるのは堰堤の上部4層ほどで、残り29層は湖の中に沈んでいる。ダムの役割を終えた後も、そのまま水中で保存されている、珍しい建造物だ。

湖に上部だけ顔を出している旧成相池堰堤。いずれも南あわじ市八木馬回洲本土木事務所提供

いに完成に近づけた。粗石モルタル造で、堤の長さは113・3m、貯水量97万5千立方m。農業用水不足を補う「利水」の分野で効果を発揮したという。
